# Undersøkelse av boligen

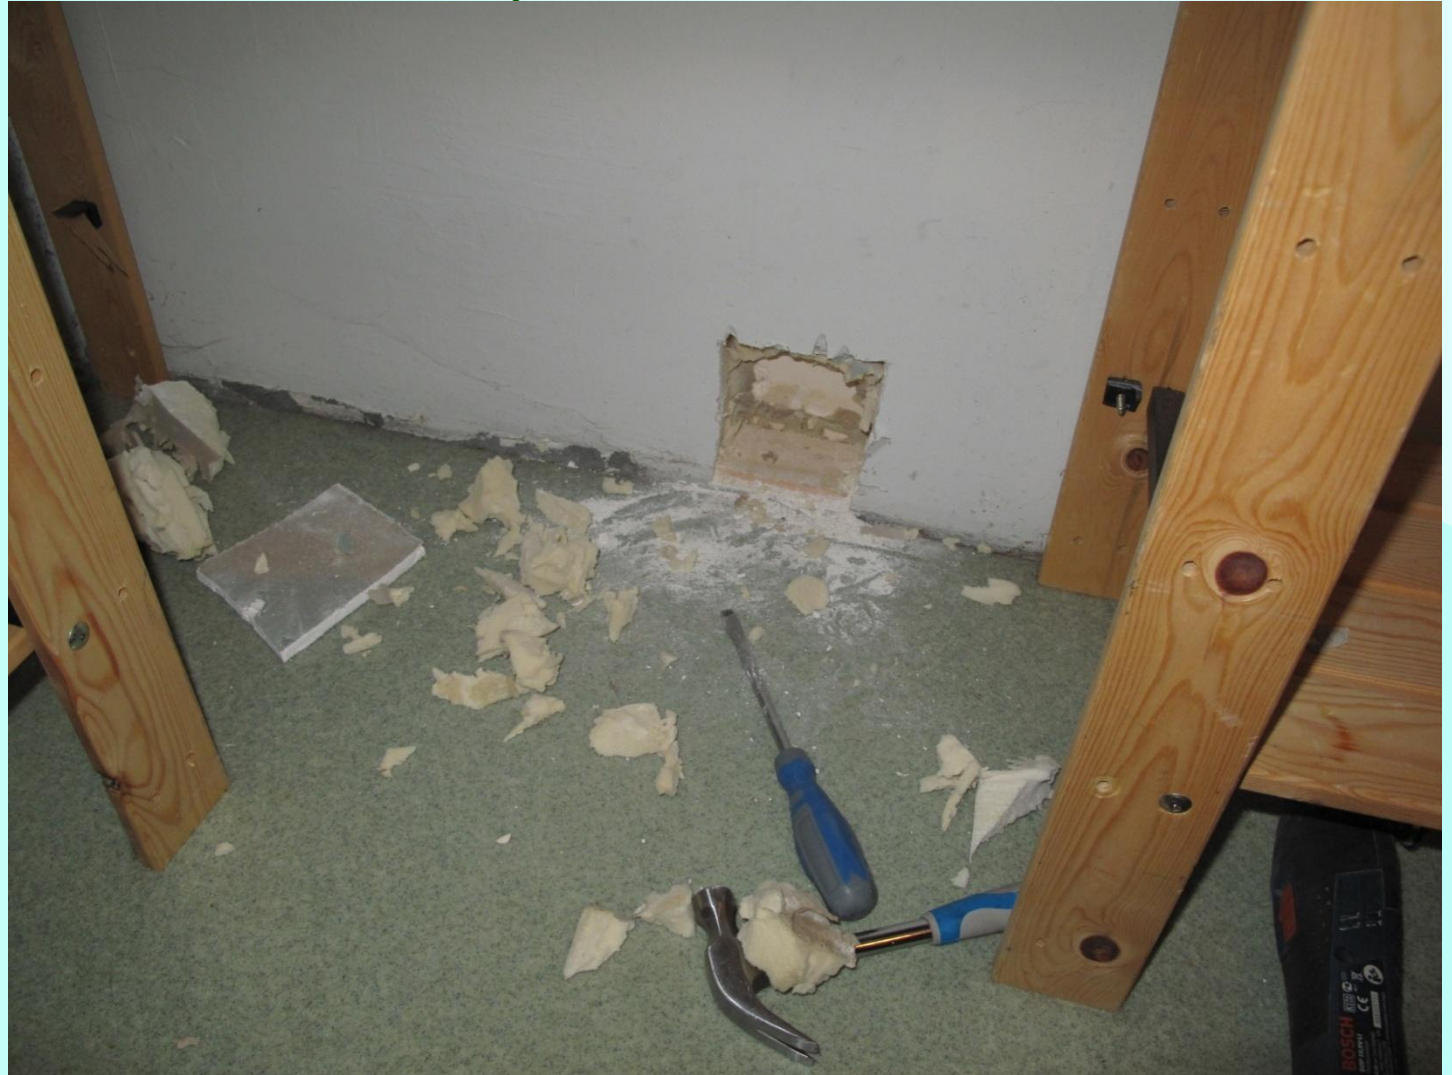
## Multimur Risiko

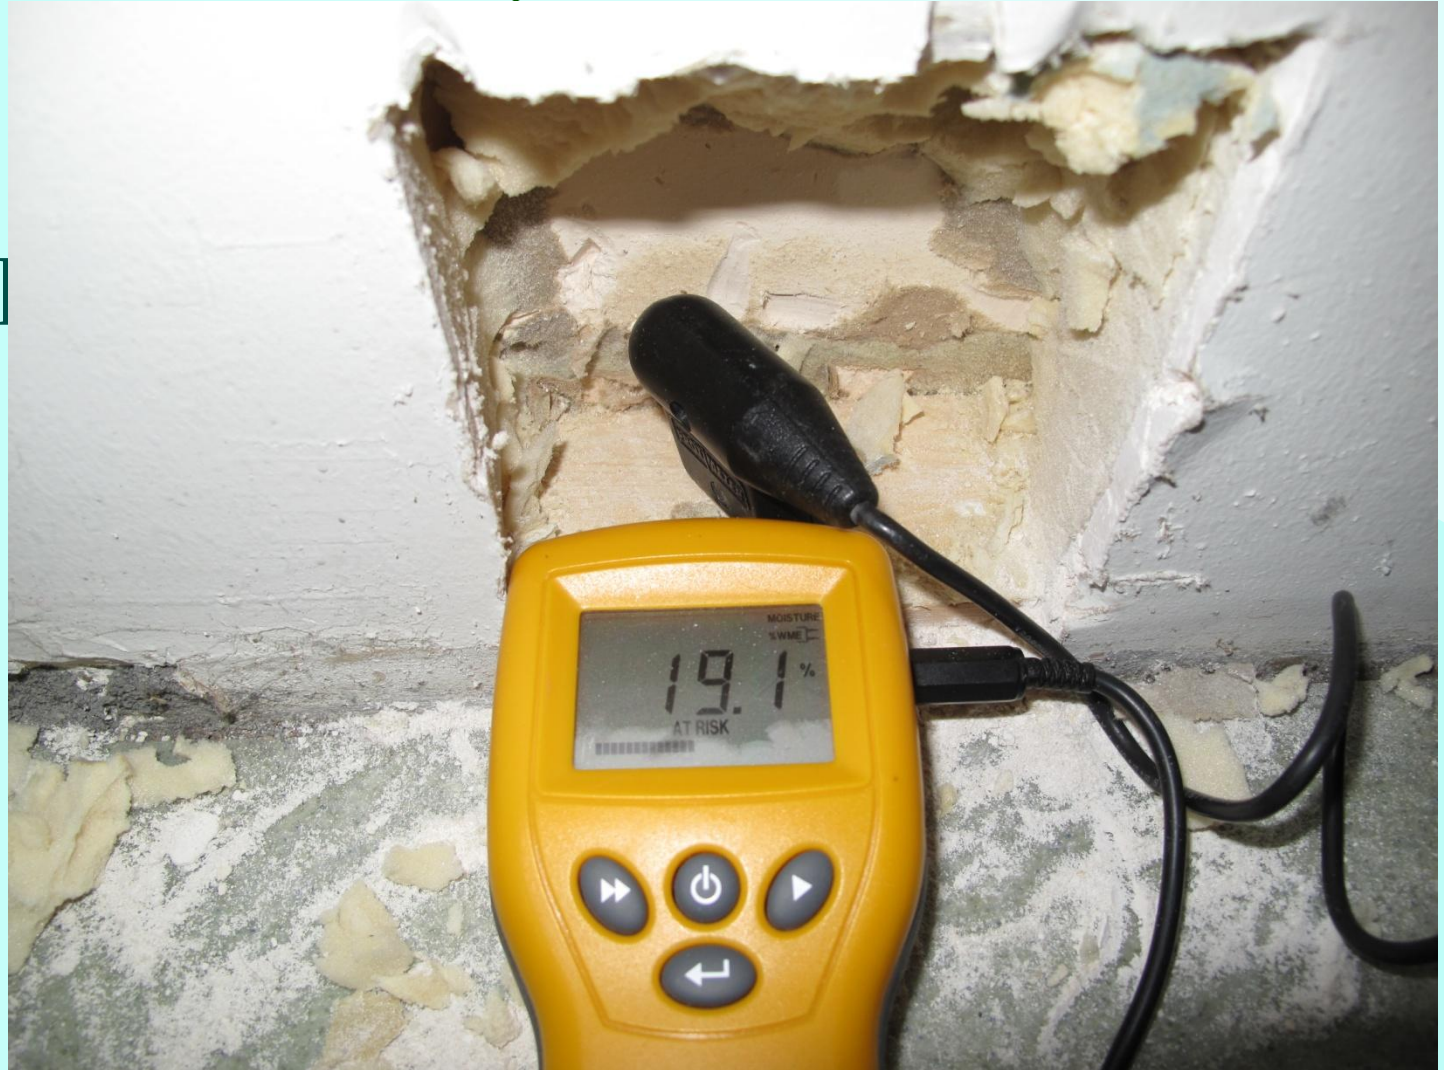
Multimur  
Måling på svill

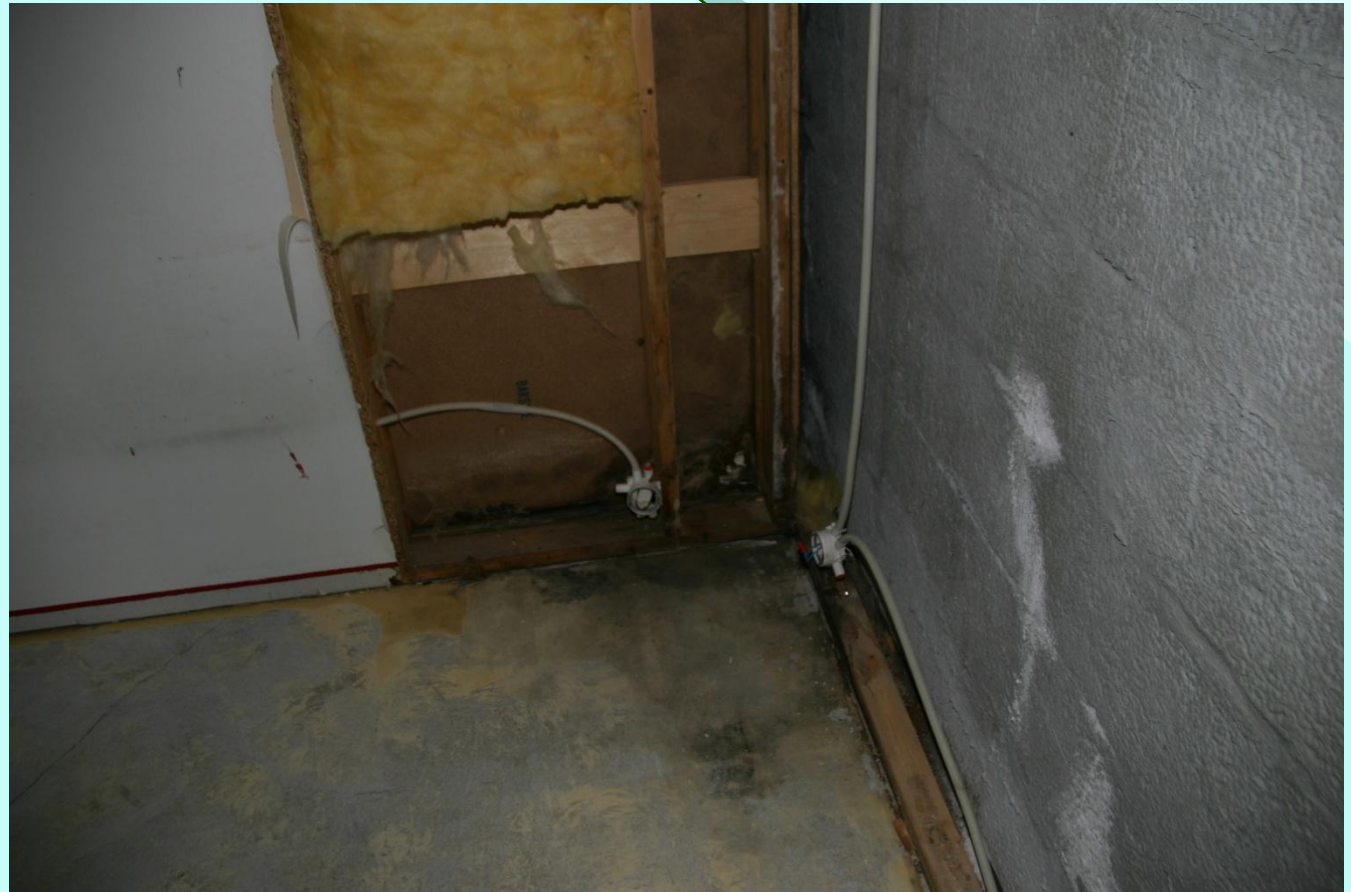
Utforet kjellervegg  
Risiko

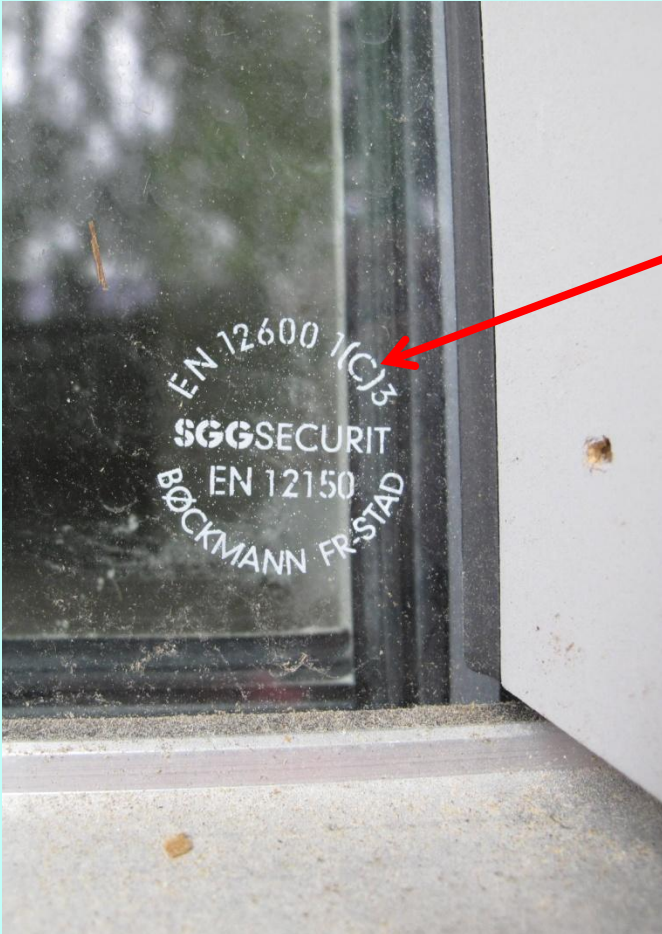
Tall et 1, står for fallhøydeklasse. 1 er høyest 3 er dårligst.  
Bokstav C, står for herdet glass. Ved B er det laminert.

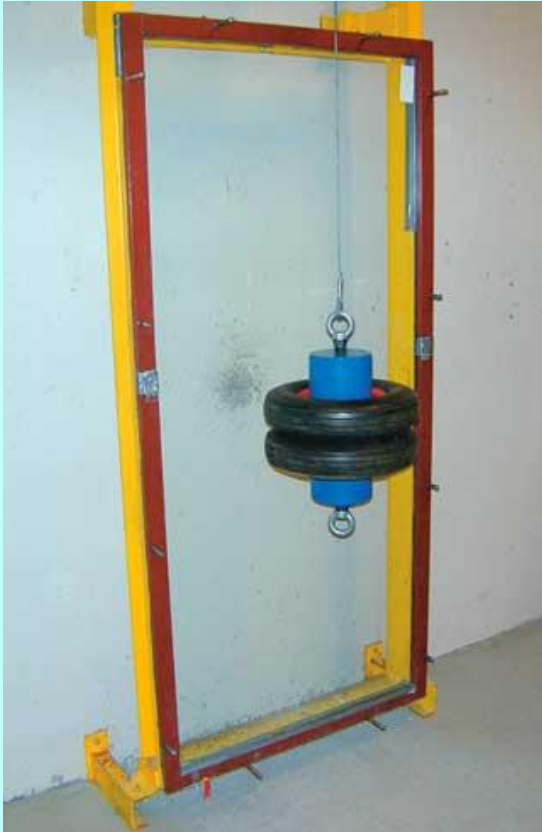
Fallhøydeklasse 3 (fallhøyde 190 mm)  
Fallhøydeklasse 2 (fallhøyde 450 mm)  
Fallhøydeklasse 1 (fallhøyde 2000 mm)

Herdet glass

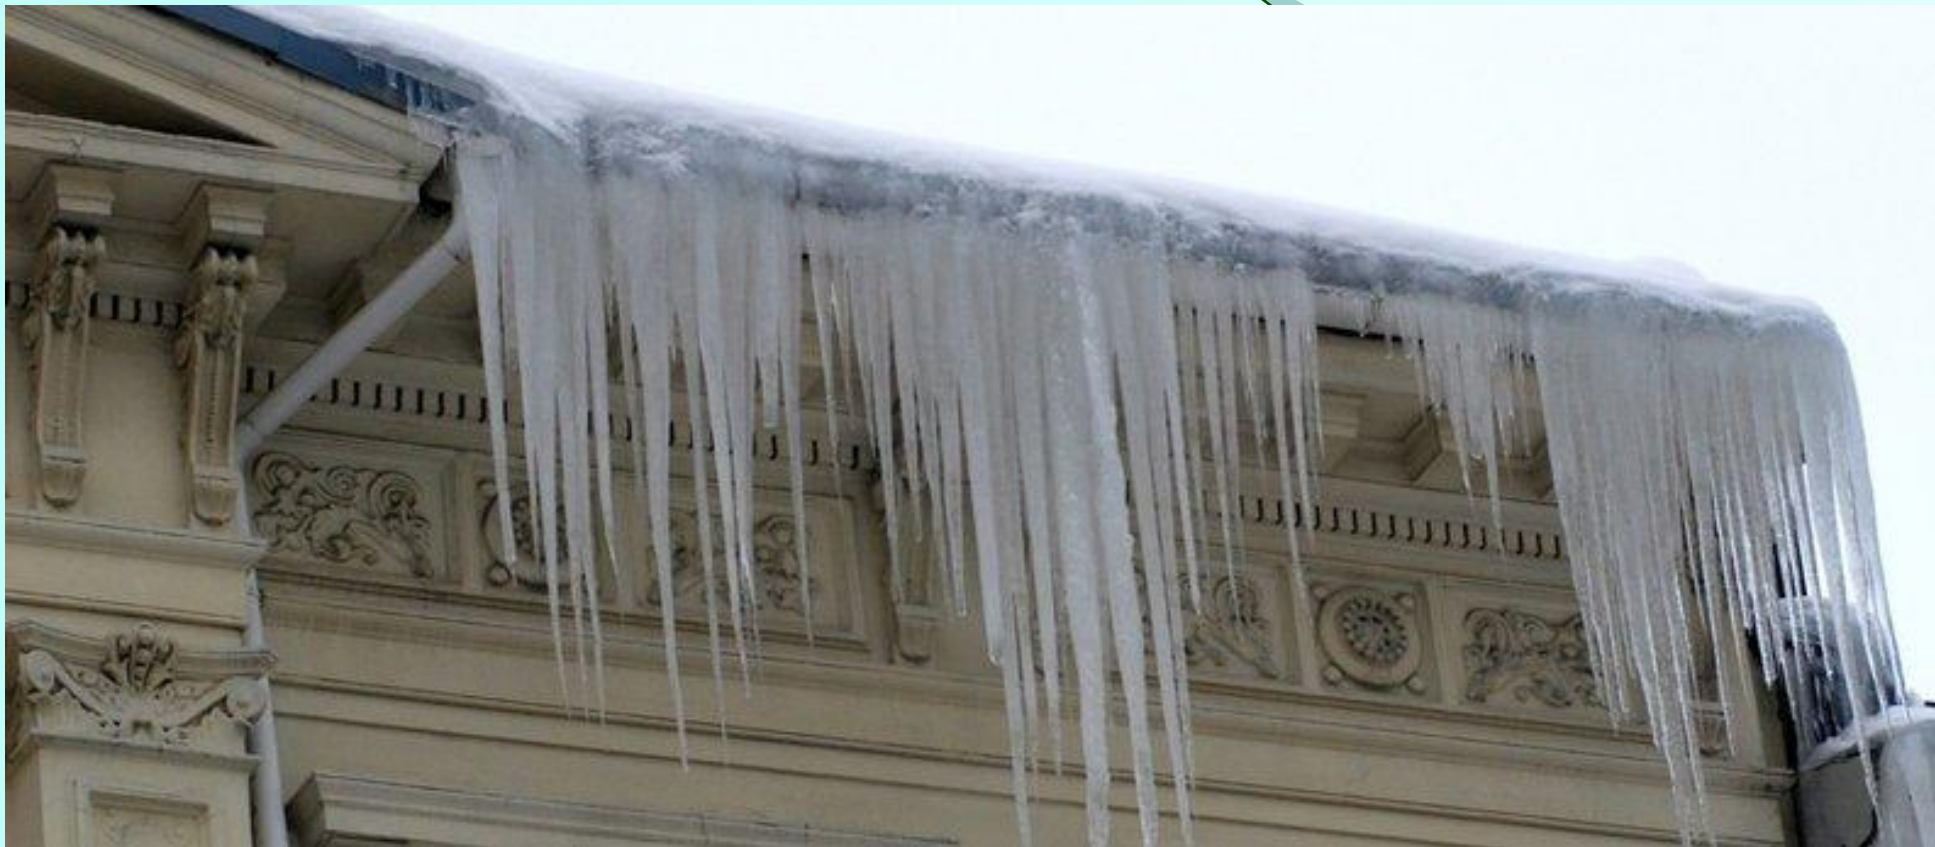
Lufting og isolasjon mangelfull

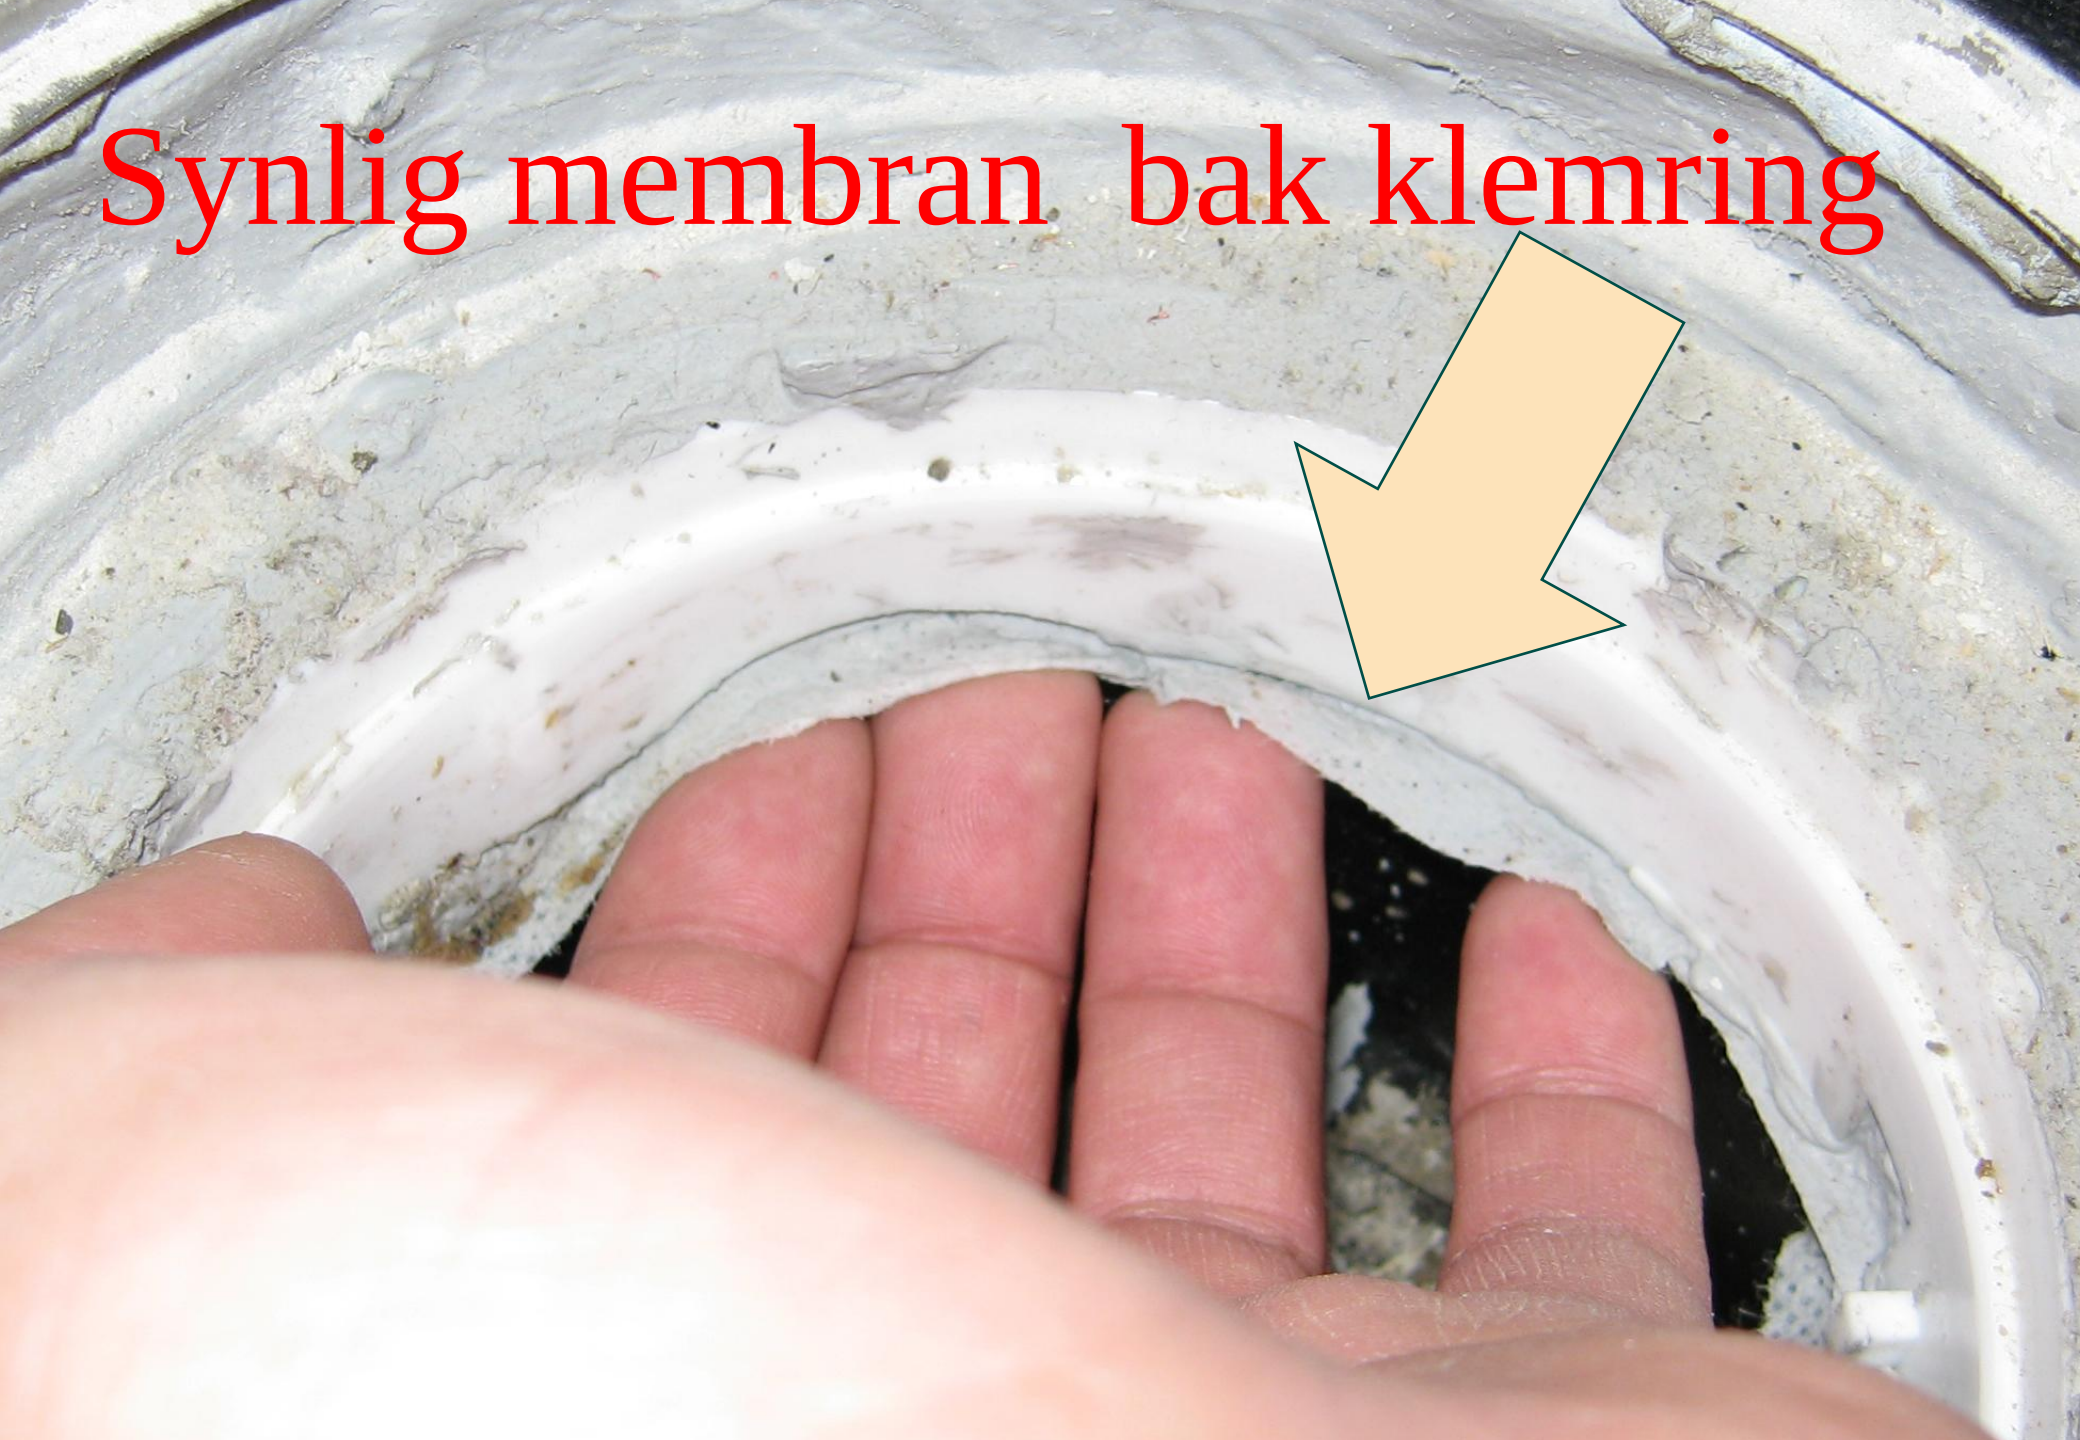
Synlig membran bak klemring

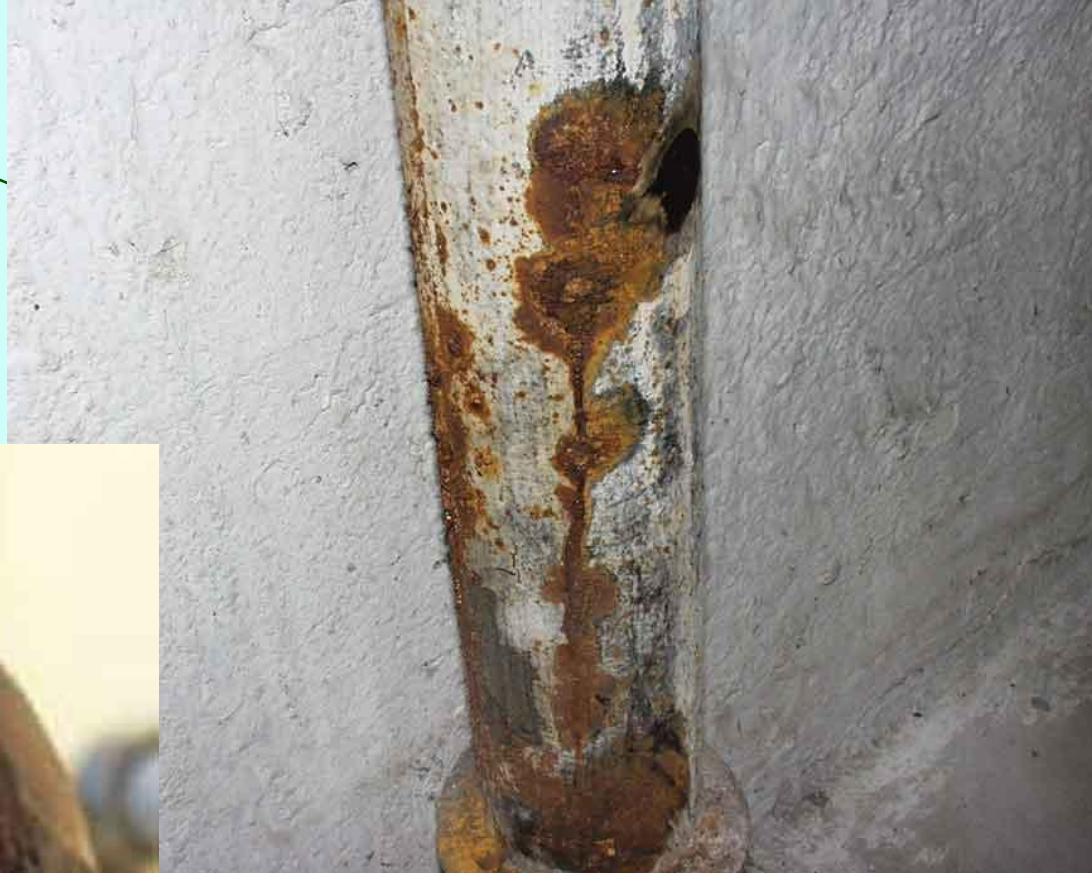
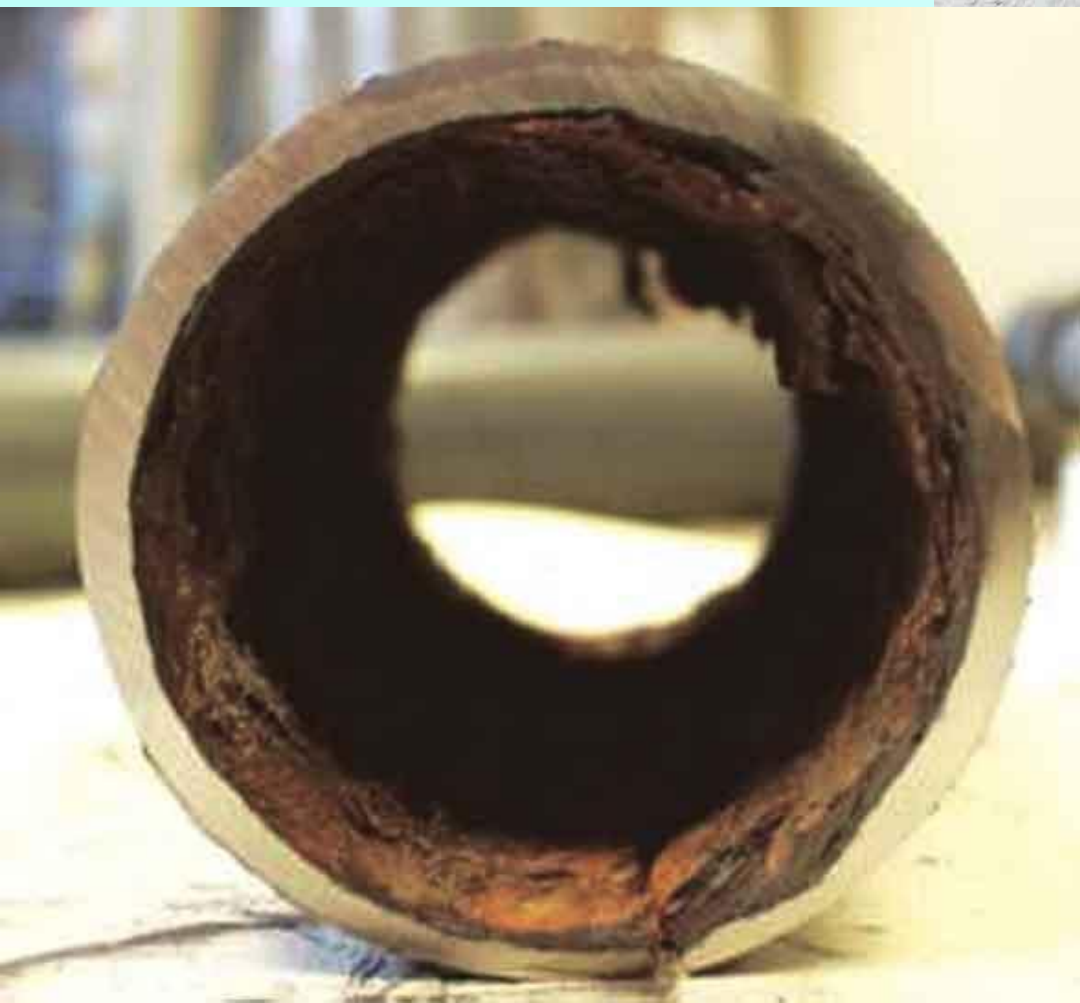
Støpejernsrør  
rustangrep.

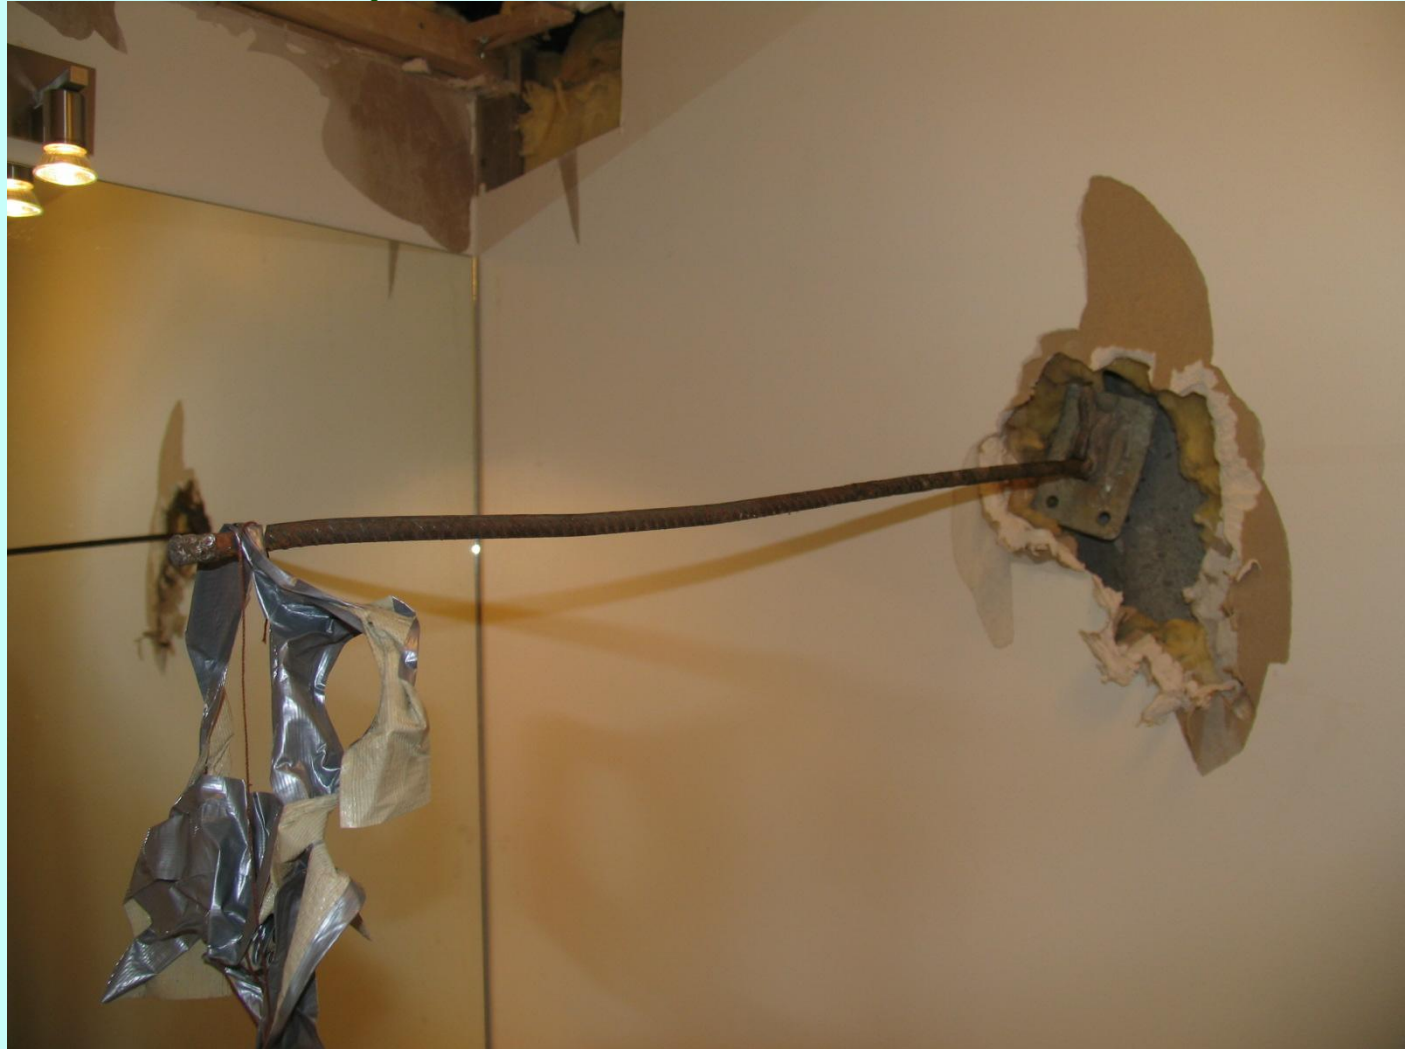
Armeringsjern  
70cm gjennom  
kjellervegg

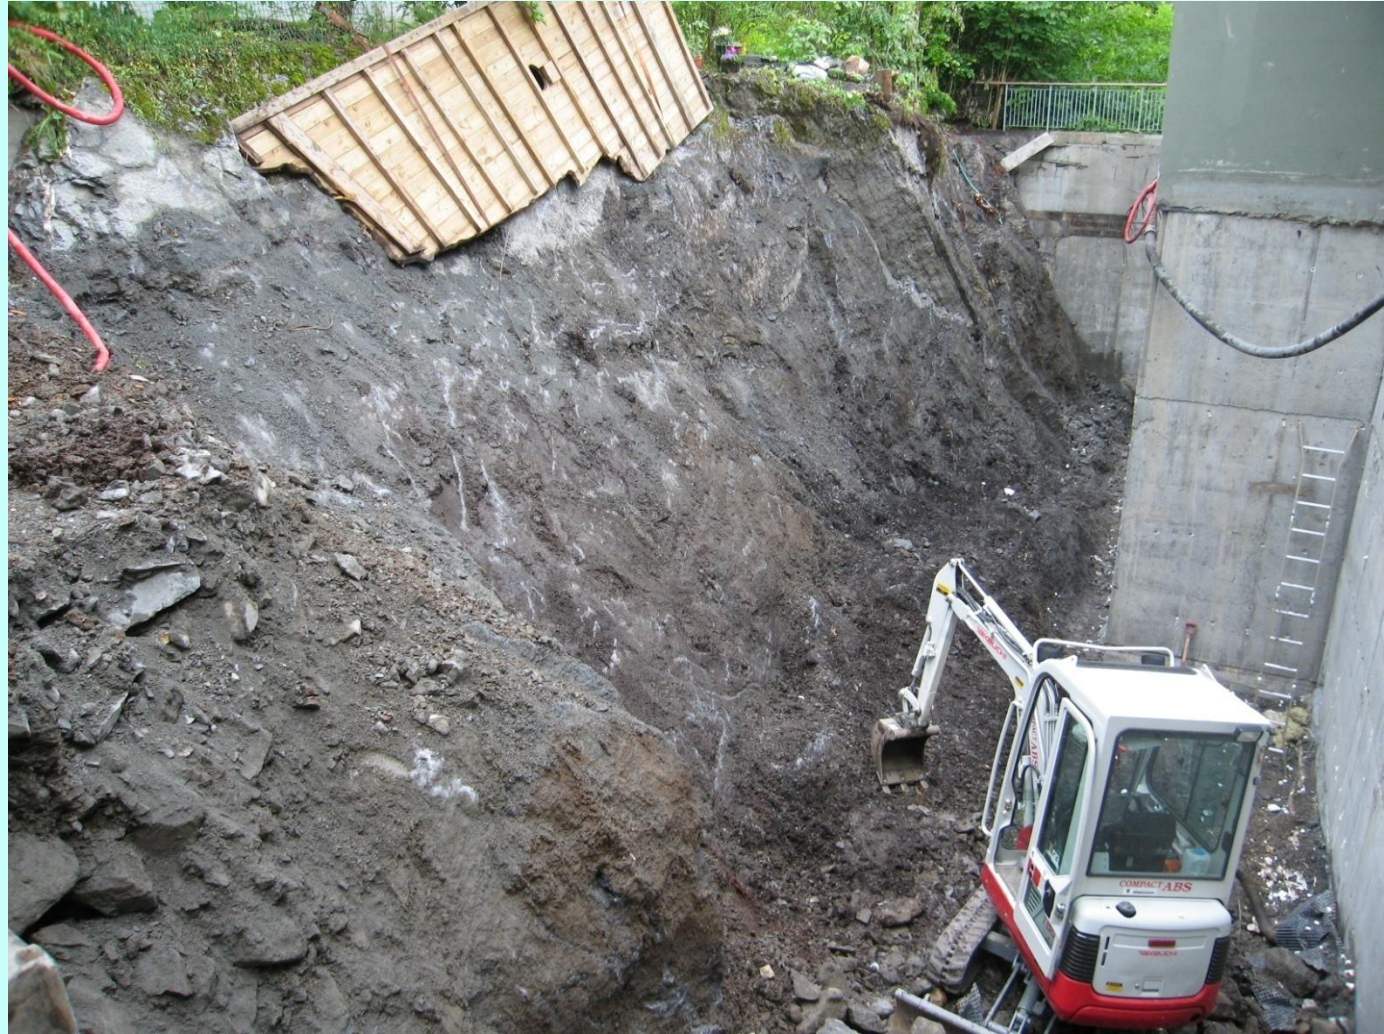
Armeringsjern  
var festet til  
fjell utvendig

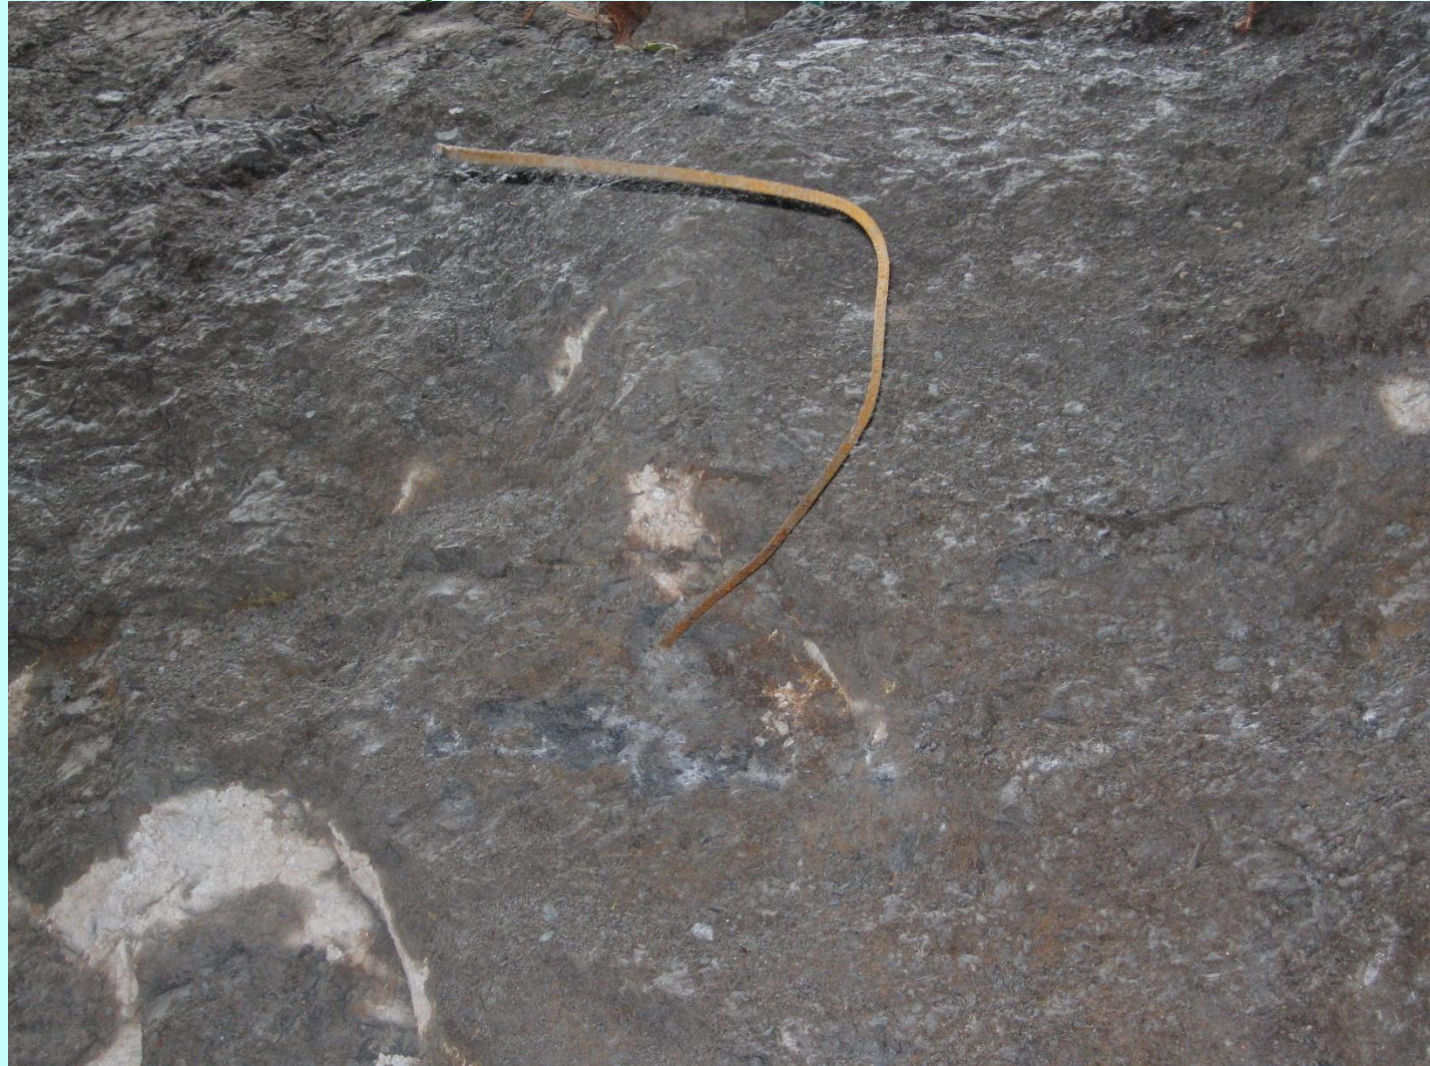
Armeringsjern  
festet til fjell.
